### **РЕМОНТ ИЗНОШЕННЫХ В ПРОЦЕССЕ ЭКСПЛУАТАЦИИ ЭЛЕМЕНТОВ КОНСТРУКЦИИ БАНДАЖНЫХ ПОЛОК ЛИТЫХ РАБОЧИХ ЛОПАТОК ТУРБИНЫ ИЗ СПЛАВОВ ТИПА ЖС**

Приведены результаты разработки ремонта изношенных в процессе эксплуатации элементов конструкции литейных рабочих лопаток из сплавов типа ЖС (кромки пера, торцы и гребешки бандажных полок) методом плазменно-порошковой наплавки, предложенным ИЭС им. Е.О. Патона

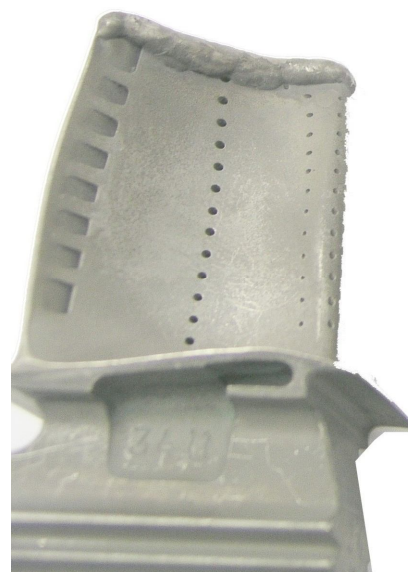
Рис. 4. Наплавленный торец пера рабочей лопатки ТВД изд. Д27

В настоящее время получены обнадеживающие результаты по восстановлению этим методом торцев небондажированных лопаток ТВД изд. Д27 (рис. 4), а также более сложных по технологии исполнения зон – входной и выходной кромок и гребешков бандажных полок
