Эксплуатационная несущая способность деталей конструкций отечественных воздушных судов транспортной категории из титановых сплавов

*Государственный научно-исследовательский экспертно-криминалистический
центр МВД Украины
Институт металлофизики им. Г. В. Курдюмова НАН Украины*

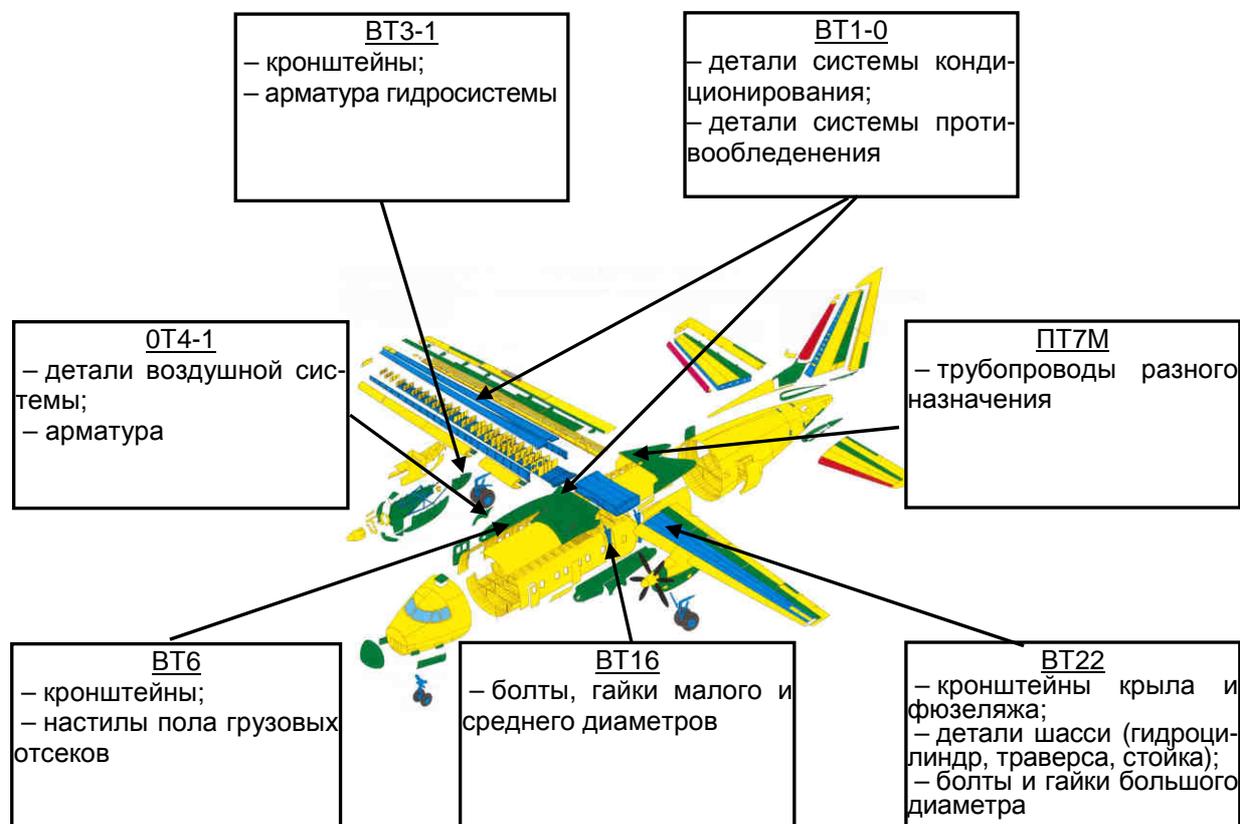
Рис. 1. Использование титановых сплавов в конструкции самолетов Ан

В авиастроении существуют четыре основных направления использования титановых сплавов в различных деталях отечественных воздушных судов (рис. 1), которые предопределяются их свойствами [16, 17]:

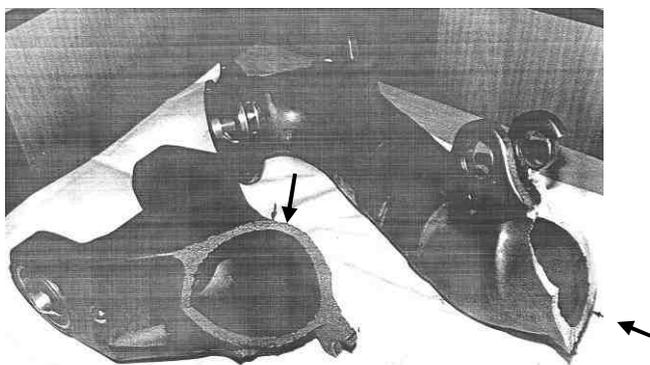
При незначительном налете (около 2000 ч) на самолете Ан-72 разрушился рычаг шасси, изготовленный из штамповки высокопрочного титанового сплава ВТ22 [17]. Характер разрушения – усталостный, в зоне максимально действующих напряжений (радиусный переход от вертикальной к горизонтальной части рычага (рис. 2 – 3)).

Рис. 2. Общий вид разрушенного рычага из сплава ВТ22 (стрелками указано место начала усталостного разрушения)

При детальном изучении зоны начала разрушения была обнаружена зона с аномальной структурой и микротвердостью, которая и обусловила появление усталостной трещины. Анализ технологии изготовления детали показал, что при изготовлении штамповки на металлургическом заводе образовалась складка металла в месте радиусного перехода, которая была удалена последующей механической обработкой, однако остатки газонасыщенного слоя сохранились. Для эксплуатации было принято решение – провести в месте возможной складки контроль на отсутствие газонасыщенного слоя, при его обнаружении – удалить плавной местной зачисткой. Место травления (контроль на отсутствие газонасыщенного слоя) следовало упрочнить поверхностным наклепом для повышения сопротивления усталости. Металлургическому заводу требовалось срочно доработать штамп, что было выполнено. Повторных разрушений рычагов не было.

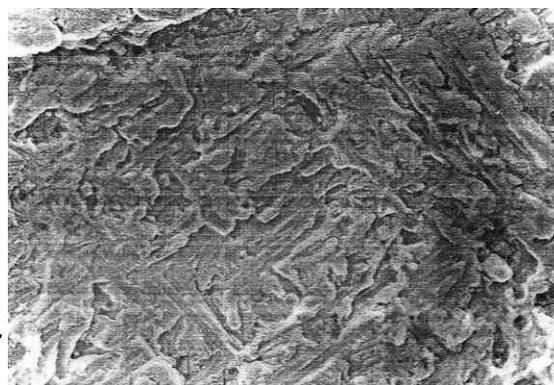
Рис. 3. Фрактораграмма излома рычага из сплава ВТ22 в очаге зарождения усталостной трещины, x 800

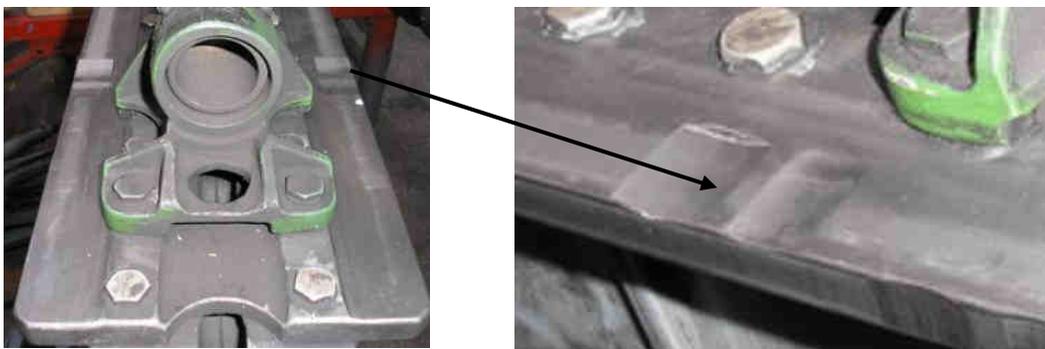
В конструкции механизма управления закрылками самолета Ан-124 «Руслан» рейки были изготовлены из титанового сплава ВТ22 в отличие от предыдущих конструкций из стали 40ХНМА, что дало возможность значительно увеличить ресурс и исключить коррозию и скалывание хромового покрытия, характерных для стальных деталей [17]. Тем не менее, при наработке около 6000 полетов (больше назначенного ресурса самолета) в зонах размещения каретки при взлете, посадке и крейсерском режиме были обнаружены недопустимые лунки износа от роликов каретки (рис. 4). Механизм такого износа – фреттинг. Для продолжения ресурса работы реек была предложена технология их восстановления наплавкой (по результатам усталостных испытаний – лучше всего сплавом ВТ22) с последующим местным отжигом и нанесением в зоне образования лунок молибдена электроискровым методом, что позволяет существенно повысить фреттингостойкость.

Рис. 4. Общий вид рейки управления закрылками с лунками износа

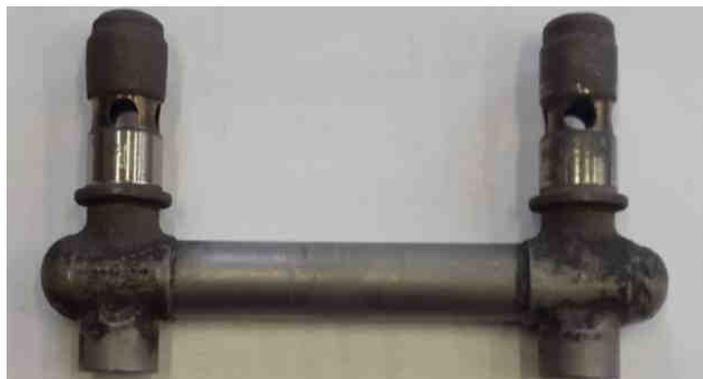
Для обеспечения надежной передачи высокого давления гидравлической жидкости с неподвижных агрегатов гидросистемы к подвижным на шасси была сконструирована шарнирная гидропроводка из титанового сплава ВТ22 (рис. 5). Поскольку шарнир предусматривает перемещение, давление в середине шарнира составляет 150 атм, а также имеются внешние нагрузки, то подвижные рабочие поверхности необходимо защитить от износа. За основу был взят опыт разработки конструкции титановых гидроцилиндров, которые были впервые применены в самолете Ан-28, т.е. рабочую поверхность шарнира покрывали гальваническим хромом. В самом начале эксплуатации гидрошарниров было обнаружено подтекание гидрожидкости сквозь резиновое уплотнение, хотя следов износа не было.

Подтекание жидкости сквозь уплотнения в гидроцилиндрах, которые на тот момент эксплуатировались уже несколько лет, не наблюдалось. При более детальных исследованиях было установлено, что просачивание гидрожидкости происходило через неплотности хромового покрытия на границе покрытие-основа. Поскольку в гидроцилиндрах резиновое покрытие было трехбарьерным, то этого было достаточно, чтобы подтекание не выходило наружу, а в гидрошарнирах такую конструкцию создать было сложно. Поэтому было принято решение о замене гальванического хромового покрытия на покрытие ДЭХО (диффузионная электрохимическая обработка), которое было отработано в условиях Ульяновского авиационного производственного комплекса. Гидрошарниры успешно эксплуатируются уже на протяжении 30 лет.

Рис. 5. Гидрошарнир из сплава ВТ22

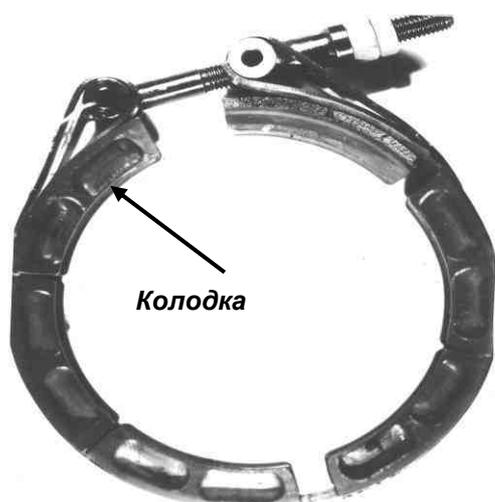
Отраслевым стандартом ОСТ1 12886-77 для изготовления колодок хомутов фланцевых соединений трубопроводов воздушной системы самолетов предусмотрено применение титанового сплава ВТ3-1 с анодным покрытием для защиты от фреттинга (рис. 6). При изготовлении указанных хомутов для самолета Ан-72 вместо анодирования колодок ошибочно было назначено термоокисидирование, что привело к их разрушению (рис. 7).

Рис. 6. Хомут для фланцевых соединений трубопроводов воздушной системы самолета

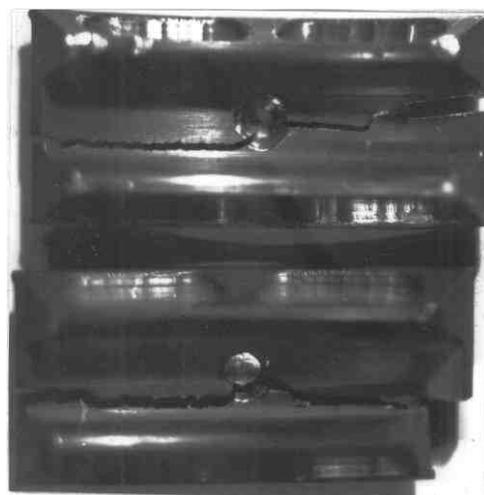
Рис. 7. Общий вид разрушенных колодок из сплава ВТ3-1

Для предотвращения подобных разрушений было запрещено использовать процесс термоокисидирования и проведена замена исходной заготовки для изготовления колодок. Ранее использовали штамповку на молотах в β -зоне, а затем, после отработки, было предложено применять прессованную толстостенную трубу, которую прессовали в двухфазной области [16].

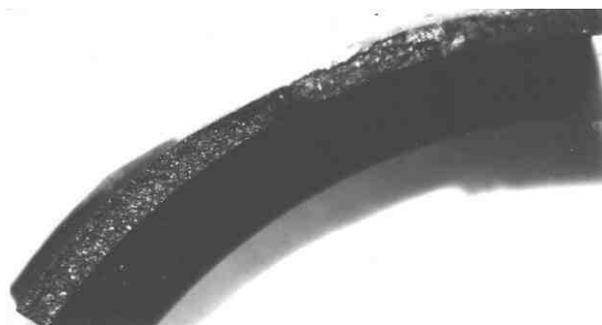
Фрактографические исследования показали, что разрушение произошло по механизму хрупкого замедленного разрушения (рис. 8), причиной которого стали наличие на поверхности газонасыщенного слоя и грубая β -превращенная микроструктура (рис. 9). Наличие такой структуры способствует неравномерному газонасыщению сплава при термоокисидировании. Проникновение кислорода по границам бывших β -зерен происходит гораздо быстрее, чем по телу зерна, что вызывает расклинивающие микронапряжения и зернограничное разрушение детали.

Рис. 8. Излом колодки из сплава ВТ3-1

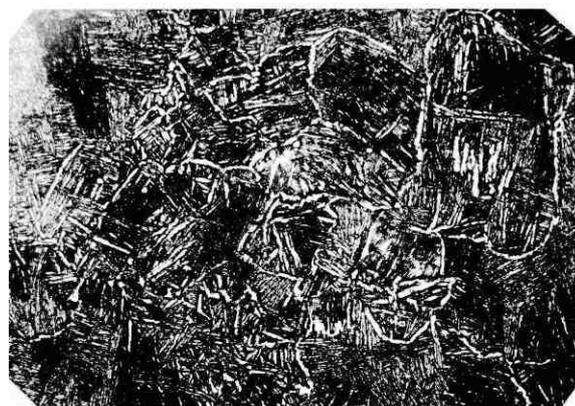
Рис. 9. Микроструктура колодки из сплава ВТ3-1, x 400

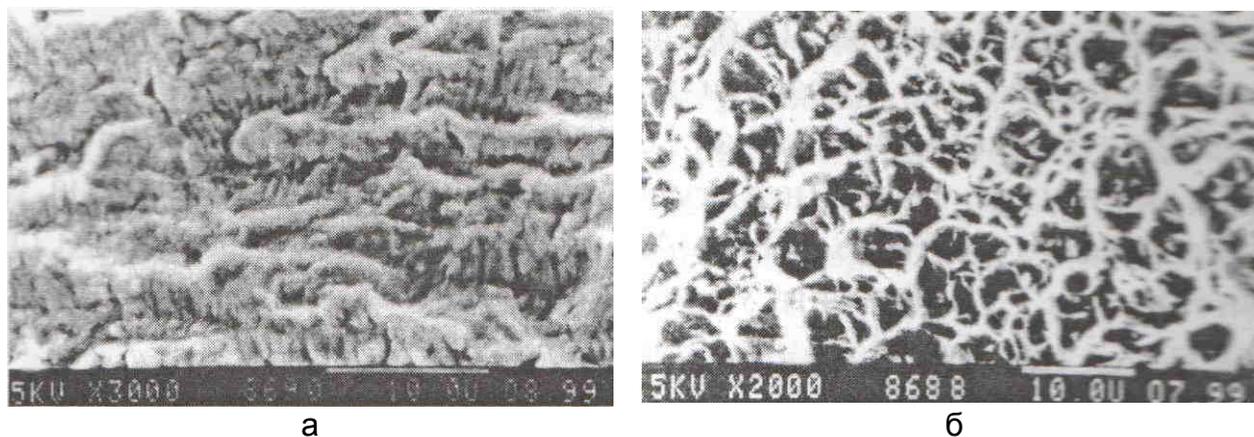
Результаты усталостных испытаний на специальных образцах-ушках ($K_t=2,8$ [20]) выявили некоторое преимущество сплава Т110 (табл. 3 [16]). Фрактологические исследования изломов показали, что разрушение образцов этого сплава носит явно выраженный усталостный характер. На поверхности усталостных трещин наблюдаются микробороздки, соответствующие циклам программного нагружения (рис. 10, а), а в зоне статического долома – вязкий ямочный рельеф (рис. 10, б).

а – усталостные бороздки; б – вязкий ямочный микрорельеф в зоне статического долома

Рис. 10. Микрофрактограммы титанового сплава Т110

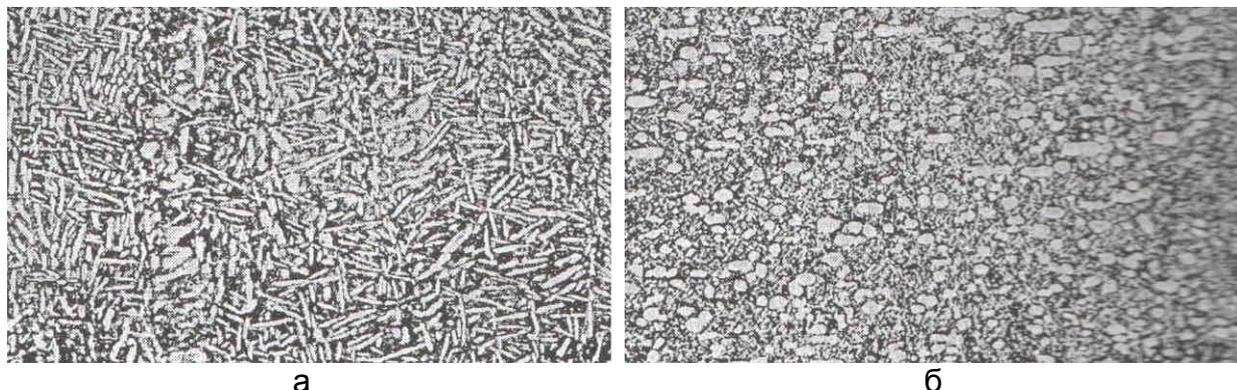
После термообработки по режиму А микроструктура основного материала двухфазная ($\alpha + \beta$) с характерными пластинчатыми выделениями α -фазы (рис. 11, а); по режиму Б – выделения α -фазы пластинчатые и глобулярные (рис. 11, б).

а – режим А; б – режим Б

Рис. 11. Микроструктура основного металла сварных образцов титанового сплава Т110, подвергнутых различной термообработке после сварки

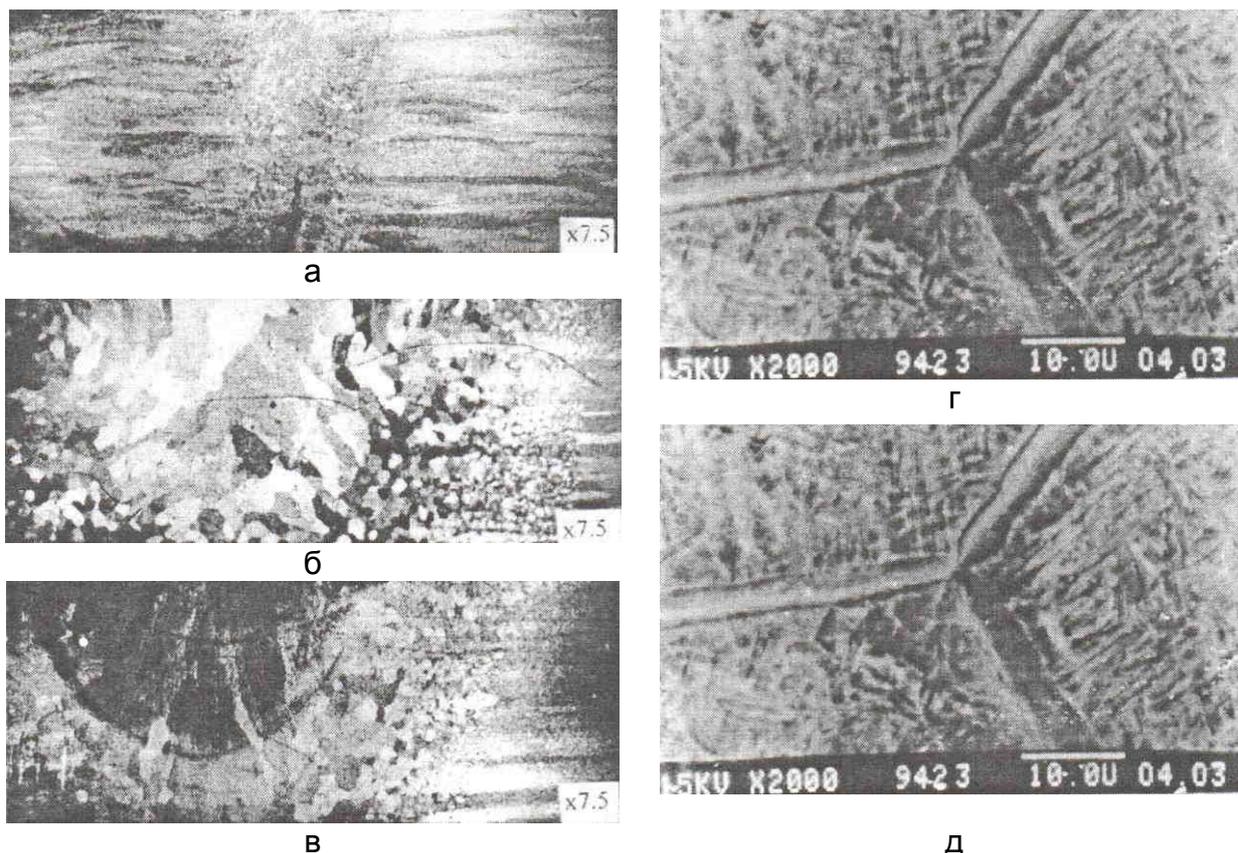
Макро- (рис. 12, а – в) и микроструктура (рис. 12, г, д) металла сварного шва зависит от вида сварки. После ЭЛС зерна имеют ровные границы толщиной 2...2,5 мкм, выделений зернограницных хрупких фаз не наблюдали (рис. 12). После АрДЭС-1 и АрДЭС-2 вдоль зерен толщиной 0,5...1 мкм выявлены ориентированные выделения α -фазы, количество которых больше после АрДЭС-2, чем после АрДЭС-1 (рис. 12, д). Протяженность зоны длительного отжига составляла 7 мм после ЭЛС и 20...22 мм после АрДЭС, причем здесь размер зерна в первом случае в 5 – 10 раз меньше, чем во втором.

Рис. 12. Макро- и микроструктура (г, д) металла шва сварных образцов титанового сплава Т110, выполненных разными видами сварки: ЭЛС (а, г); АрДЭС-1 (б, д); АрДЭС-2 (в)
